化学物質リスクコミュニケーション推進セミナー

化学工場におけるリスクコミュニケーションの 取組事例

株式会社クレハ

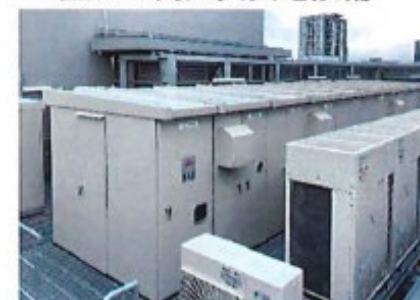
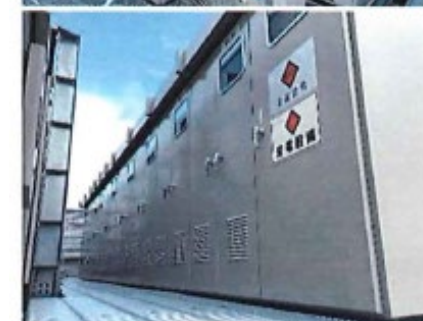
- ・屋上などに設置（地下、1階への設置を避ける）

■ 屋上の高圧受変電設備

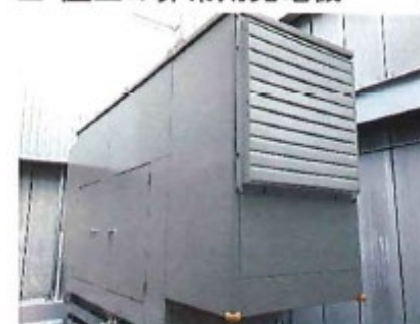
■ 屋上の非常用発電機

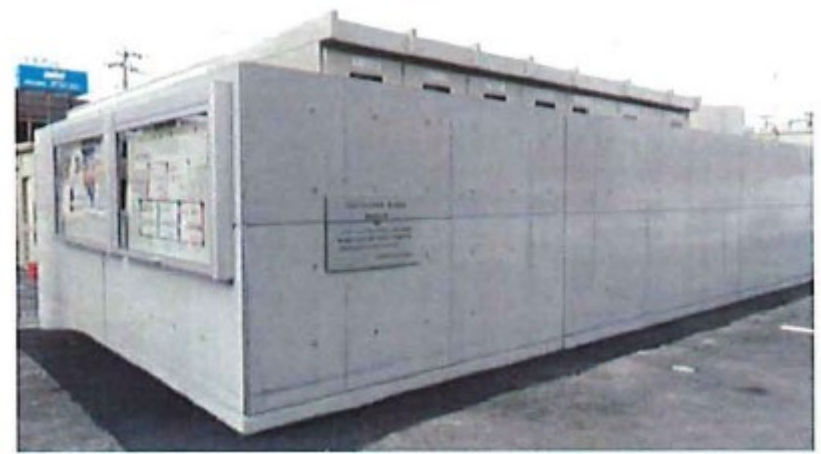
・シャッターの設置、塀で囲む

■ 塀で囲われた電気設備

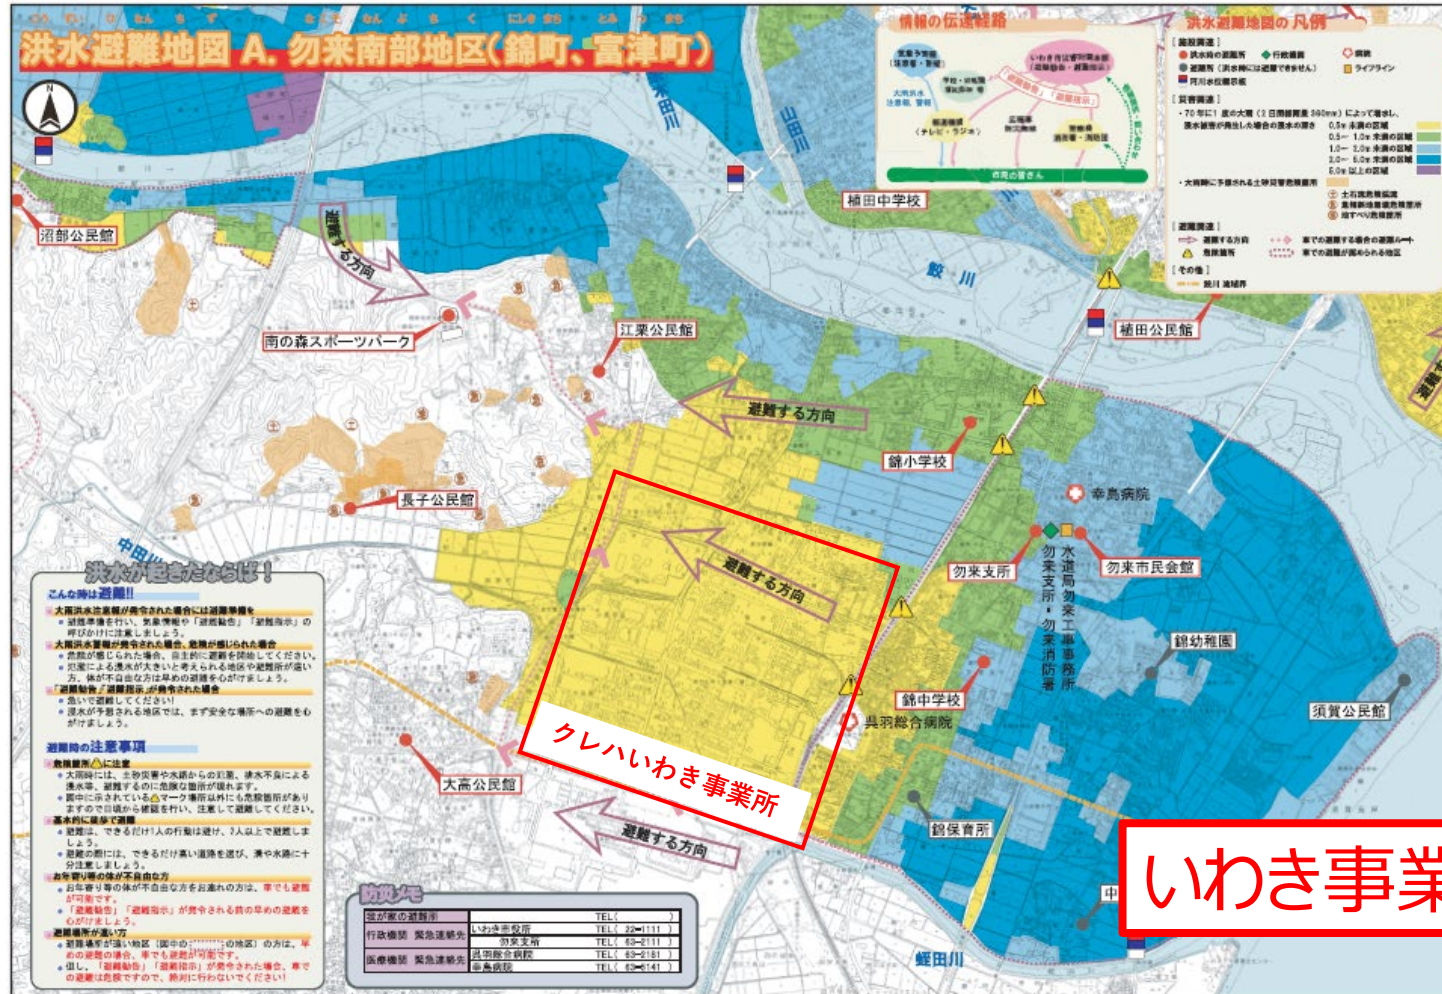
いわき市河川洪水ハザードマップ（勿来地区南部）を参考

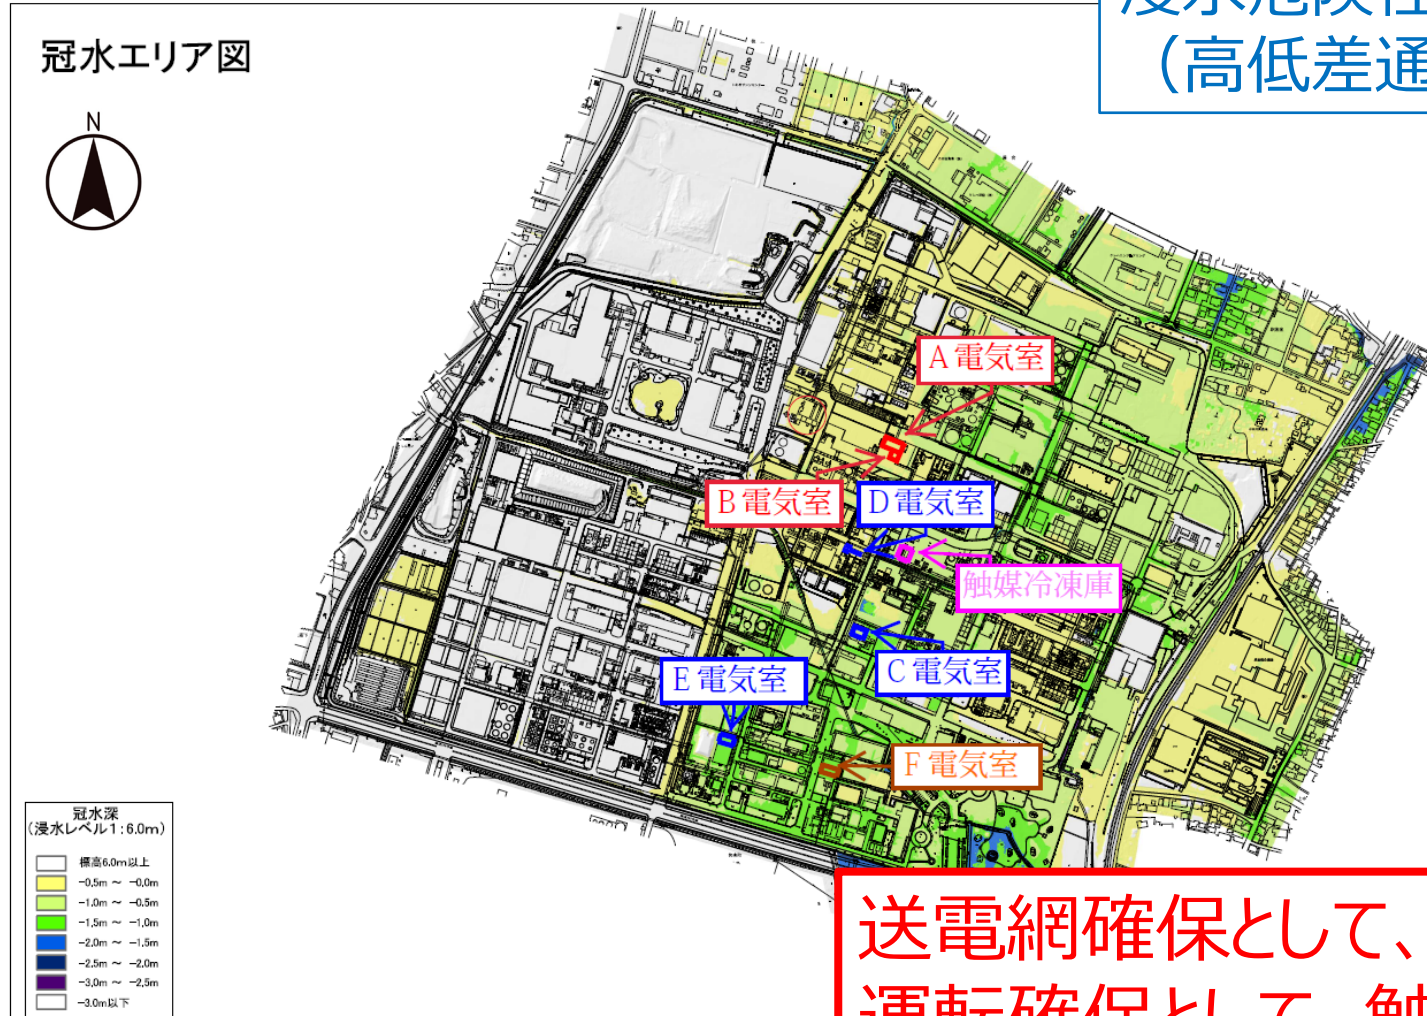
いわき市事業所 標高図

浸水危険性として 6 電気室と触媒冷凍庫を抽出
(高低差通りいわき事業所の東側がリスク大)

送電網確保として、電気室に浸水防止策実施
運転確保として、触媒冷凍庫冷凍機の高所移設

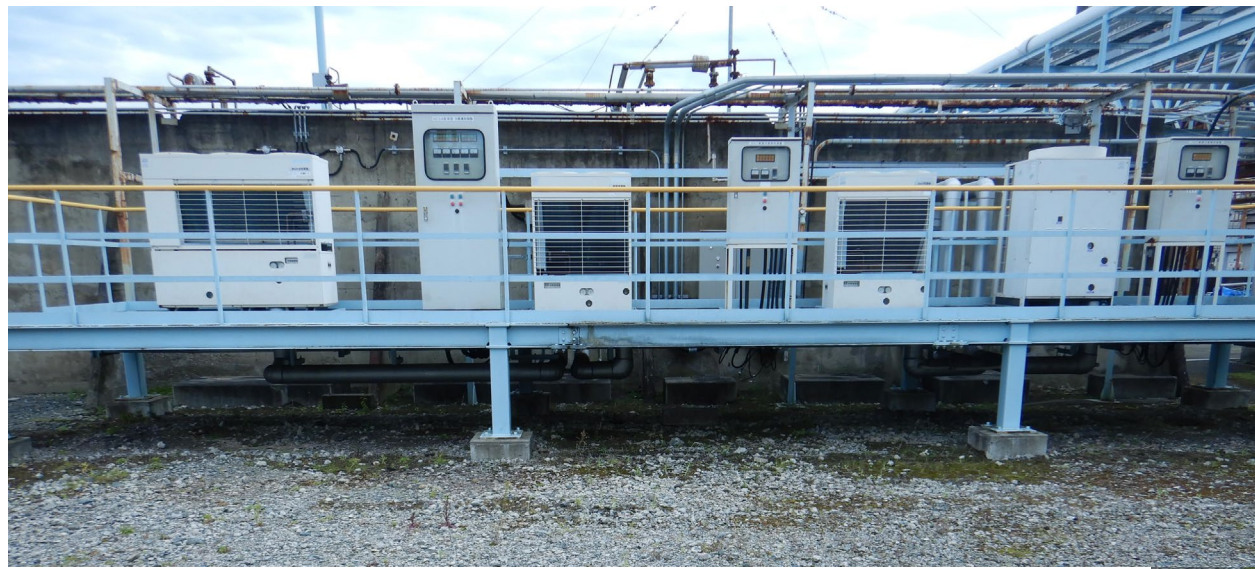
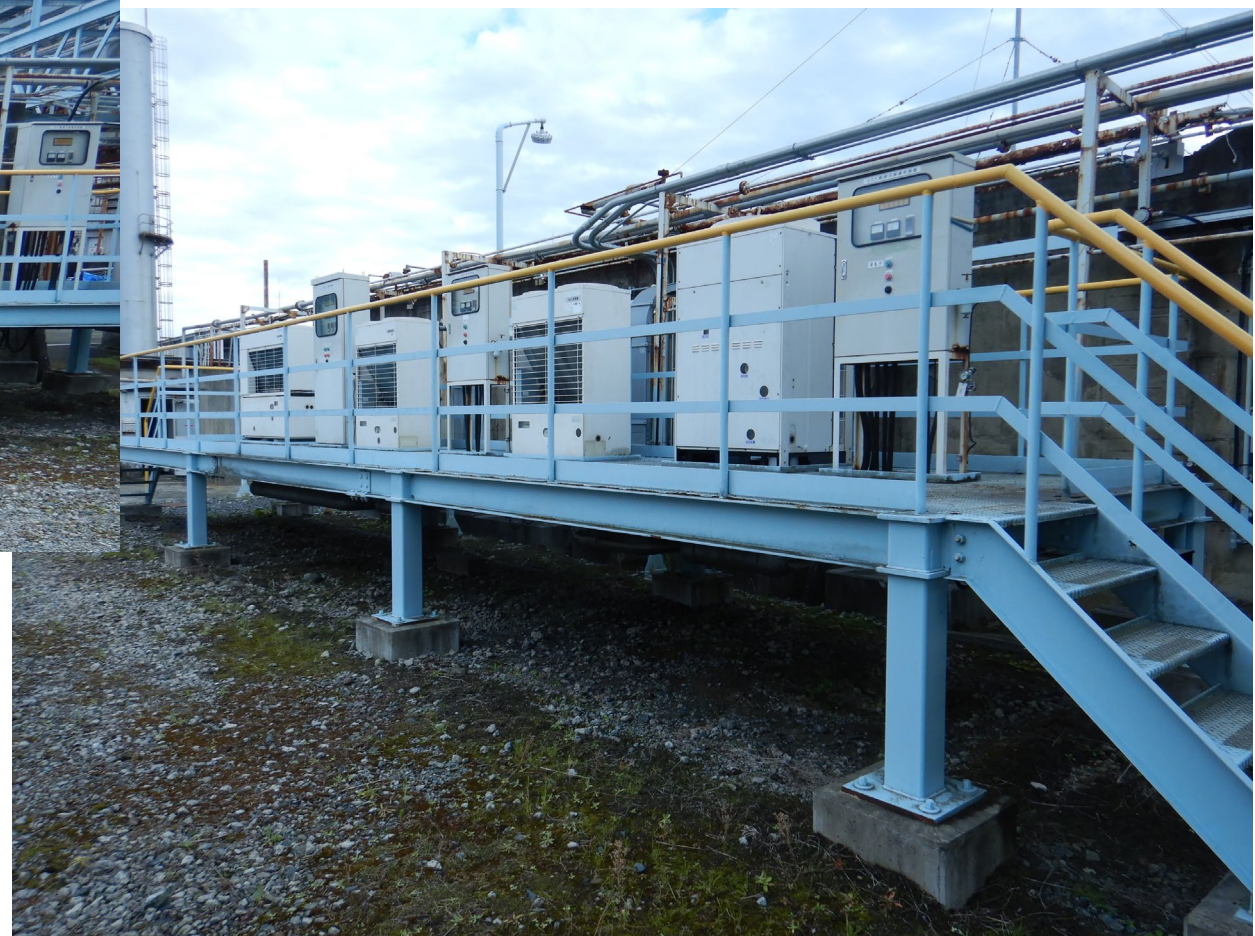
触媒冷凍庫の電気設備の高所移設

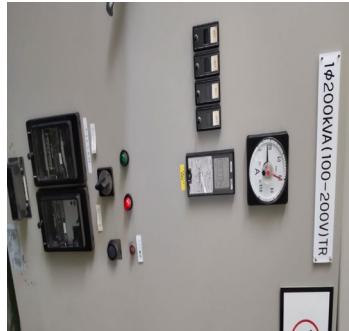
下段側照明用高圧盤

2023.9.8 台風13号によるゲリラ豪雨発生し、いわき事業所として数十cm冠水
浸水対策工事により製造設備の電気の供給継続が図られたが、見送った設備で浸水発生

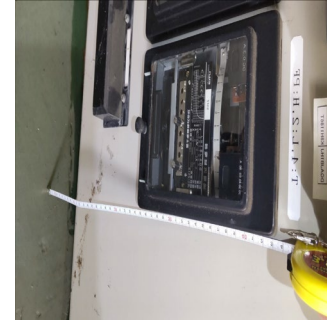
照明高圧盤内VCS クレードル底部水溜まり/照明高圧盤前面保護ルー、下部のテスト端子は水没してると思われ、南側シャッター前ビッド下水満水

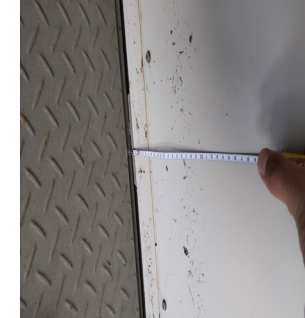
東側、南側高圧盤側面浸水跡(約20cm)

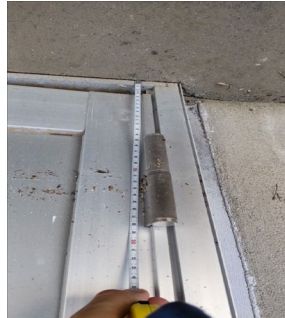
北側出入口扉浸水跡(約25cm)

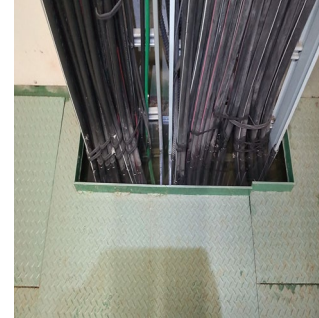
北側ケーブルラックビッド下水満水

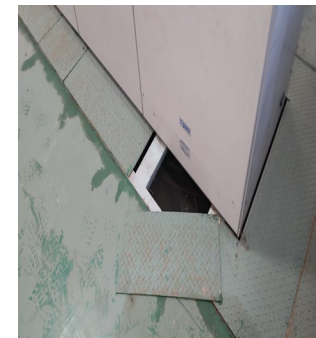
北側低圧L/C盤下ビッド下水満水

F電気室：浸水発生すると研究業務が一部完全にストップする（製造設備とは異なるリスク）
